# Sanierung/Neubau Einrichtung Alpensegler-Kolonie Kirchturm Burgdorf

September / Oktober 2024

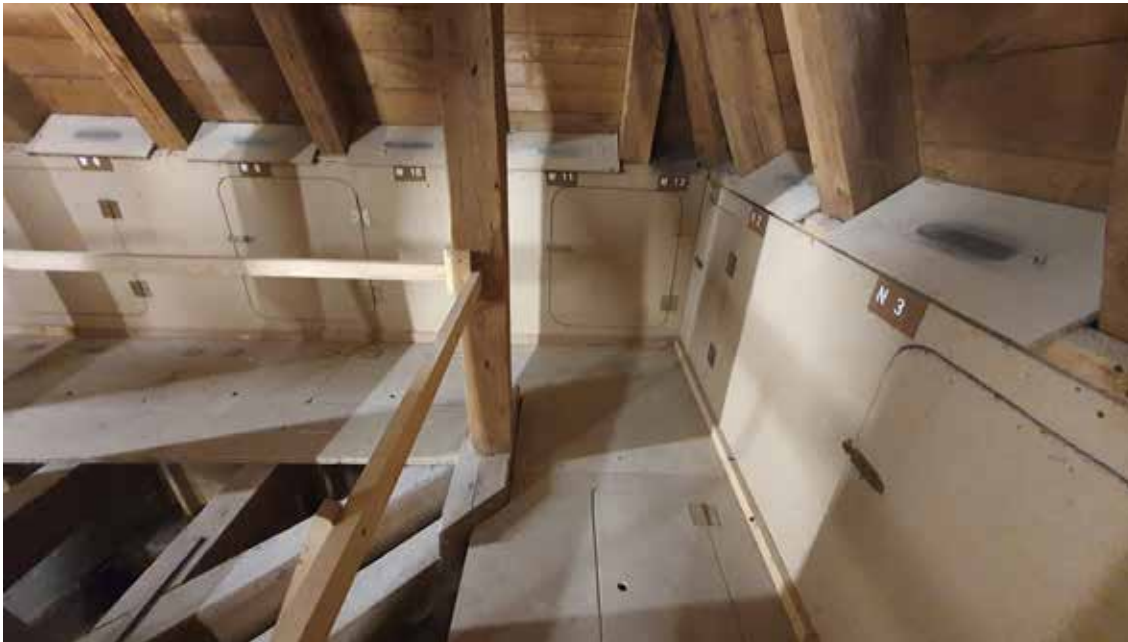
Letzte Bilder der 24-jährigen Einrichtung mit schweren Spanplatten. Paul Burri baute diese Anlage im Alleingang und in mehreren Etappen. Die Deckbretter können für einen Blick in die Brutnische geöffnet werden.

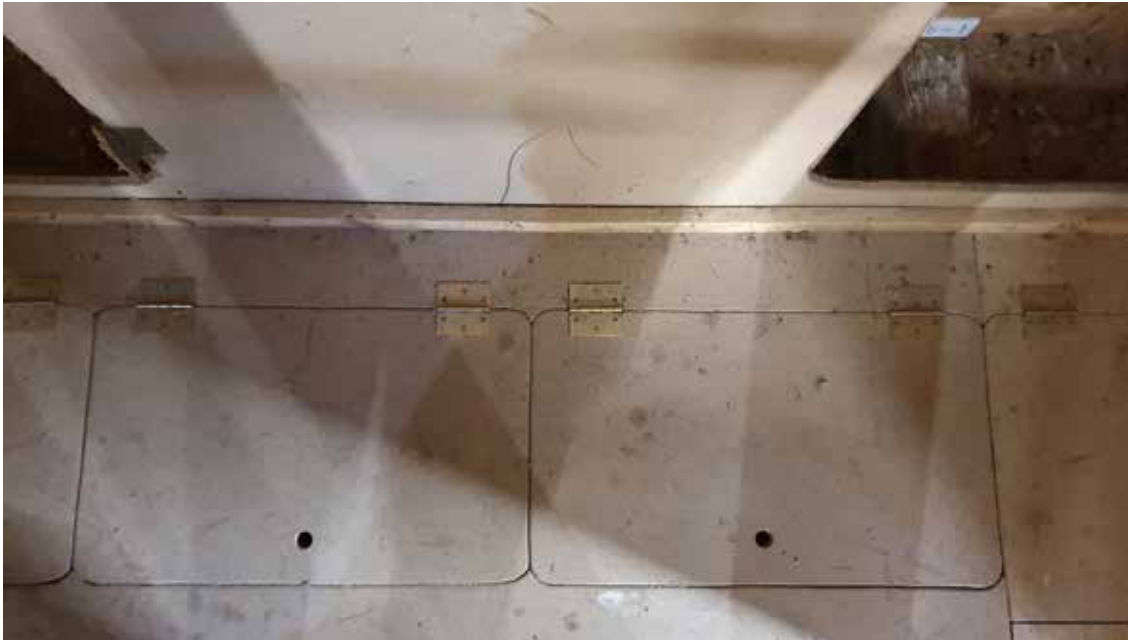
Danach entfernen wir die zu öffnenden Bodendeckel.

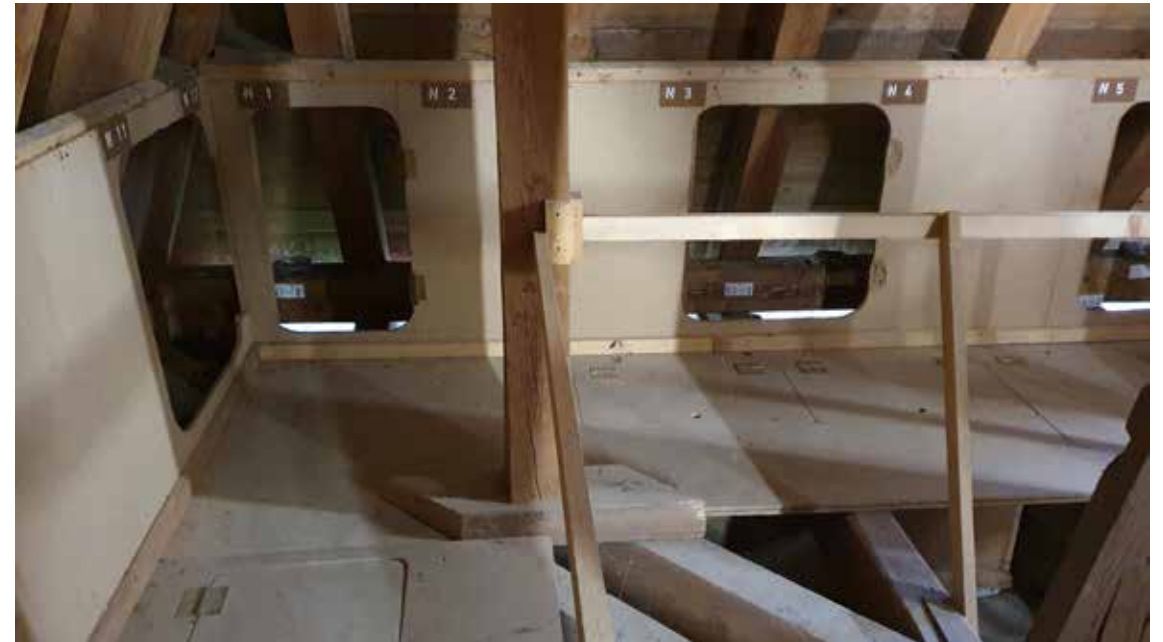
Zuerst werden die Türen entfernt.

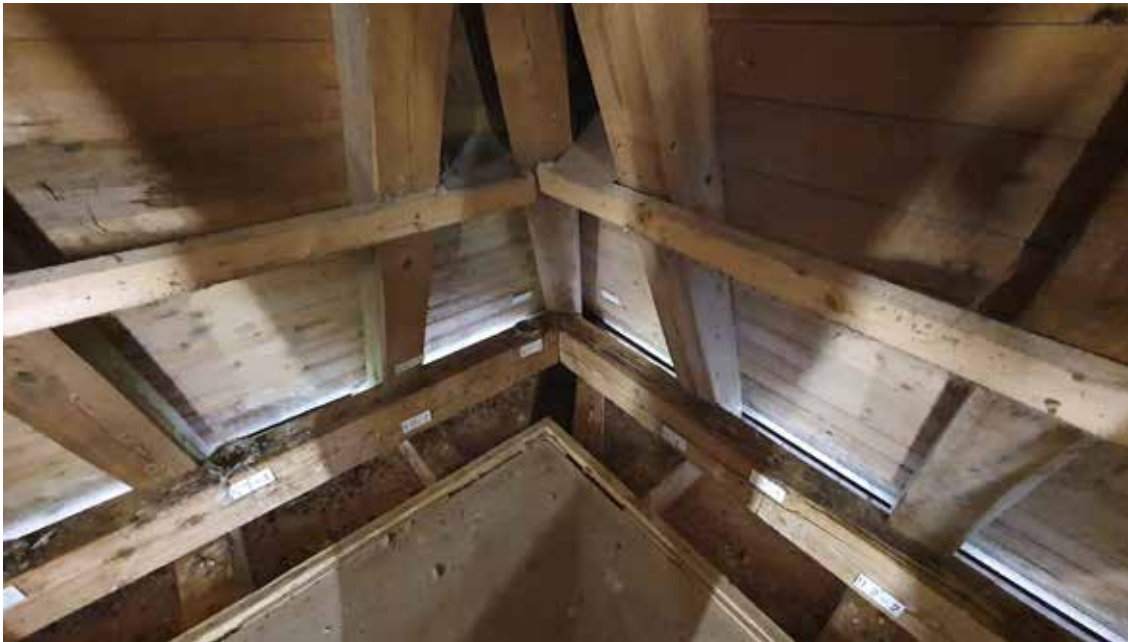
Die Wände sind bereits entfernt und die Brutnischen kommen zum Vorschein.

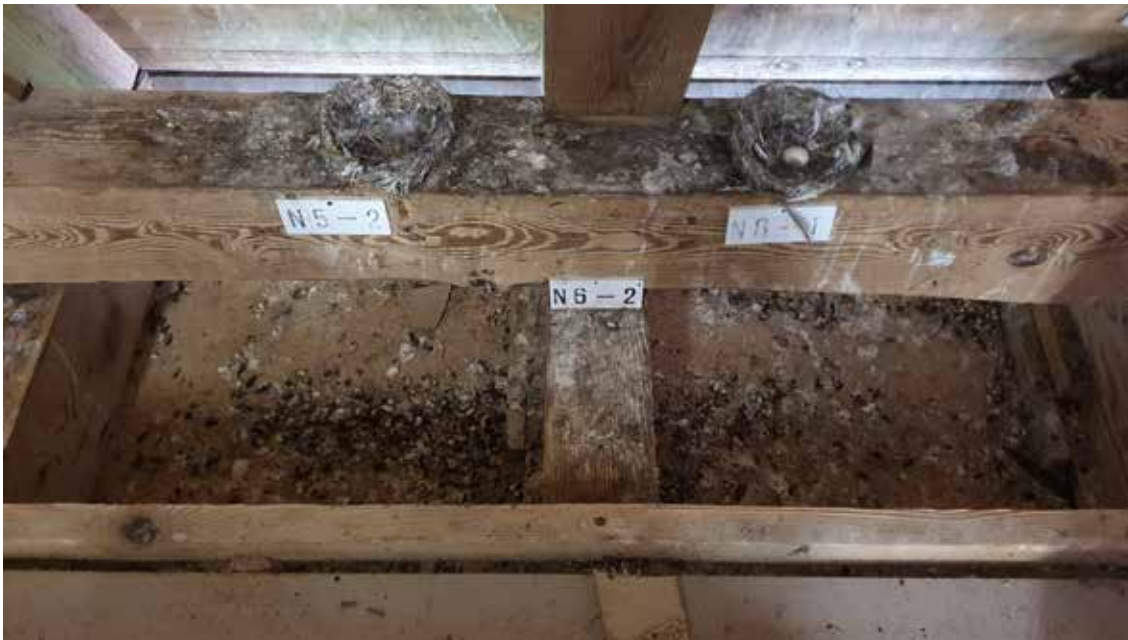
Auf den Brettern liegt der übliche Vogelkot, welchen Claudio und ich alljährlich im Frühjahr zusammensaugen und entsorgen.

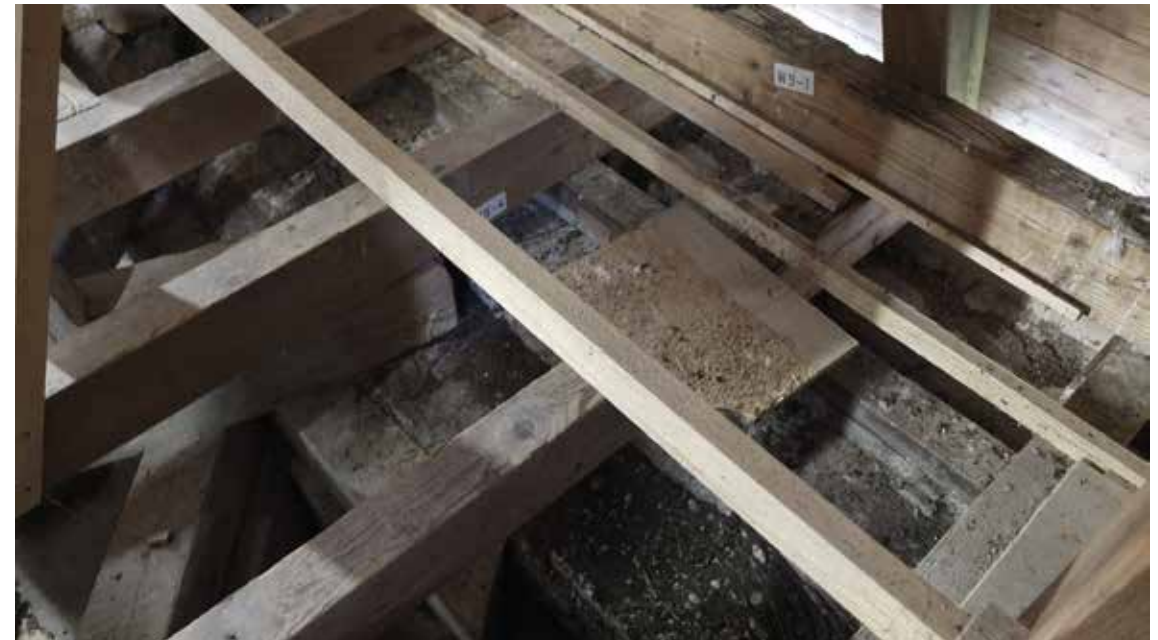
Beim neuen Einbau wird die Kirchenmauer als Brutplatz nicht mehr einbezogen. Was eine deutlich einfachere Reinigungsarbeit mit sich bringen wird.

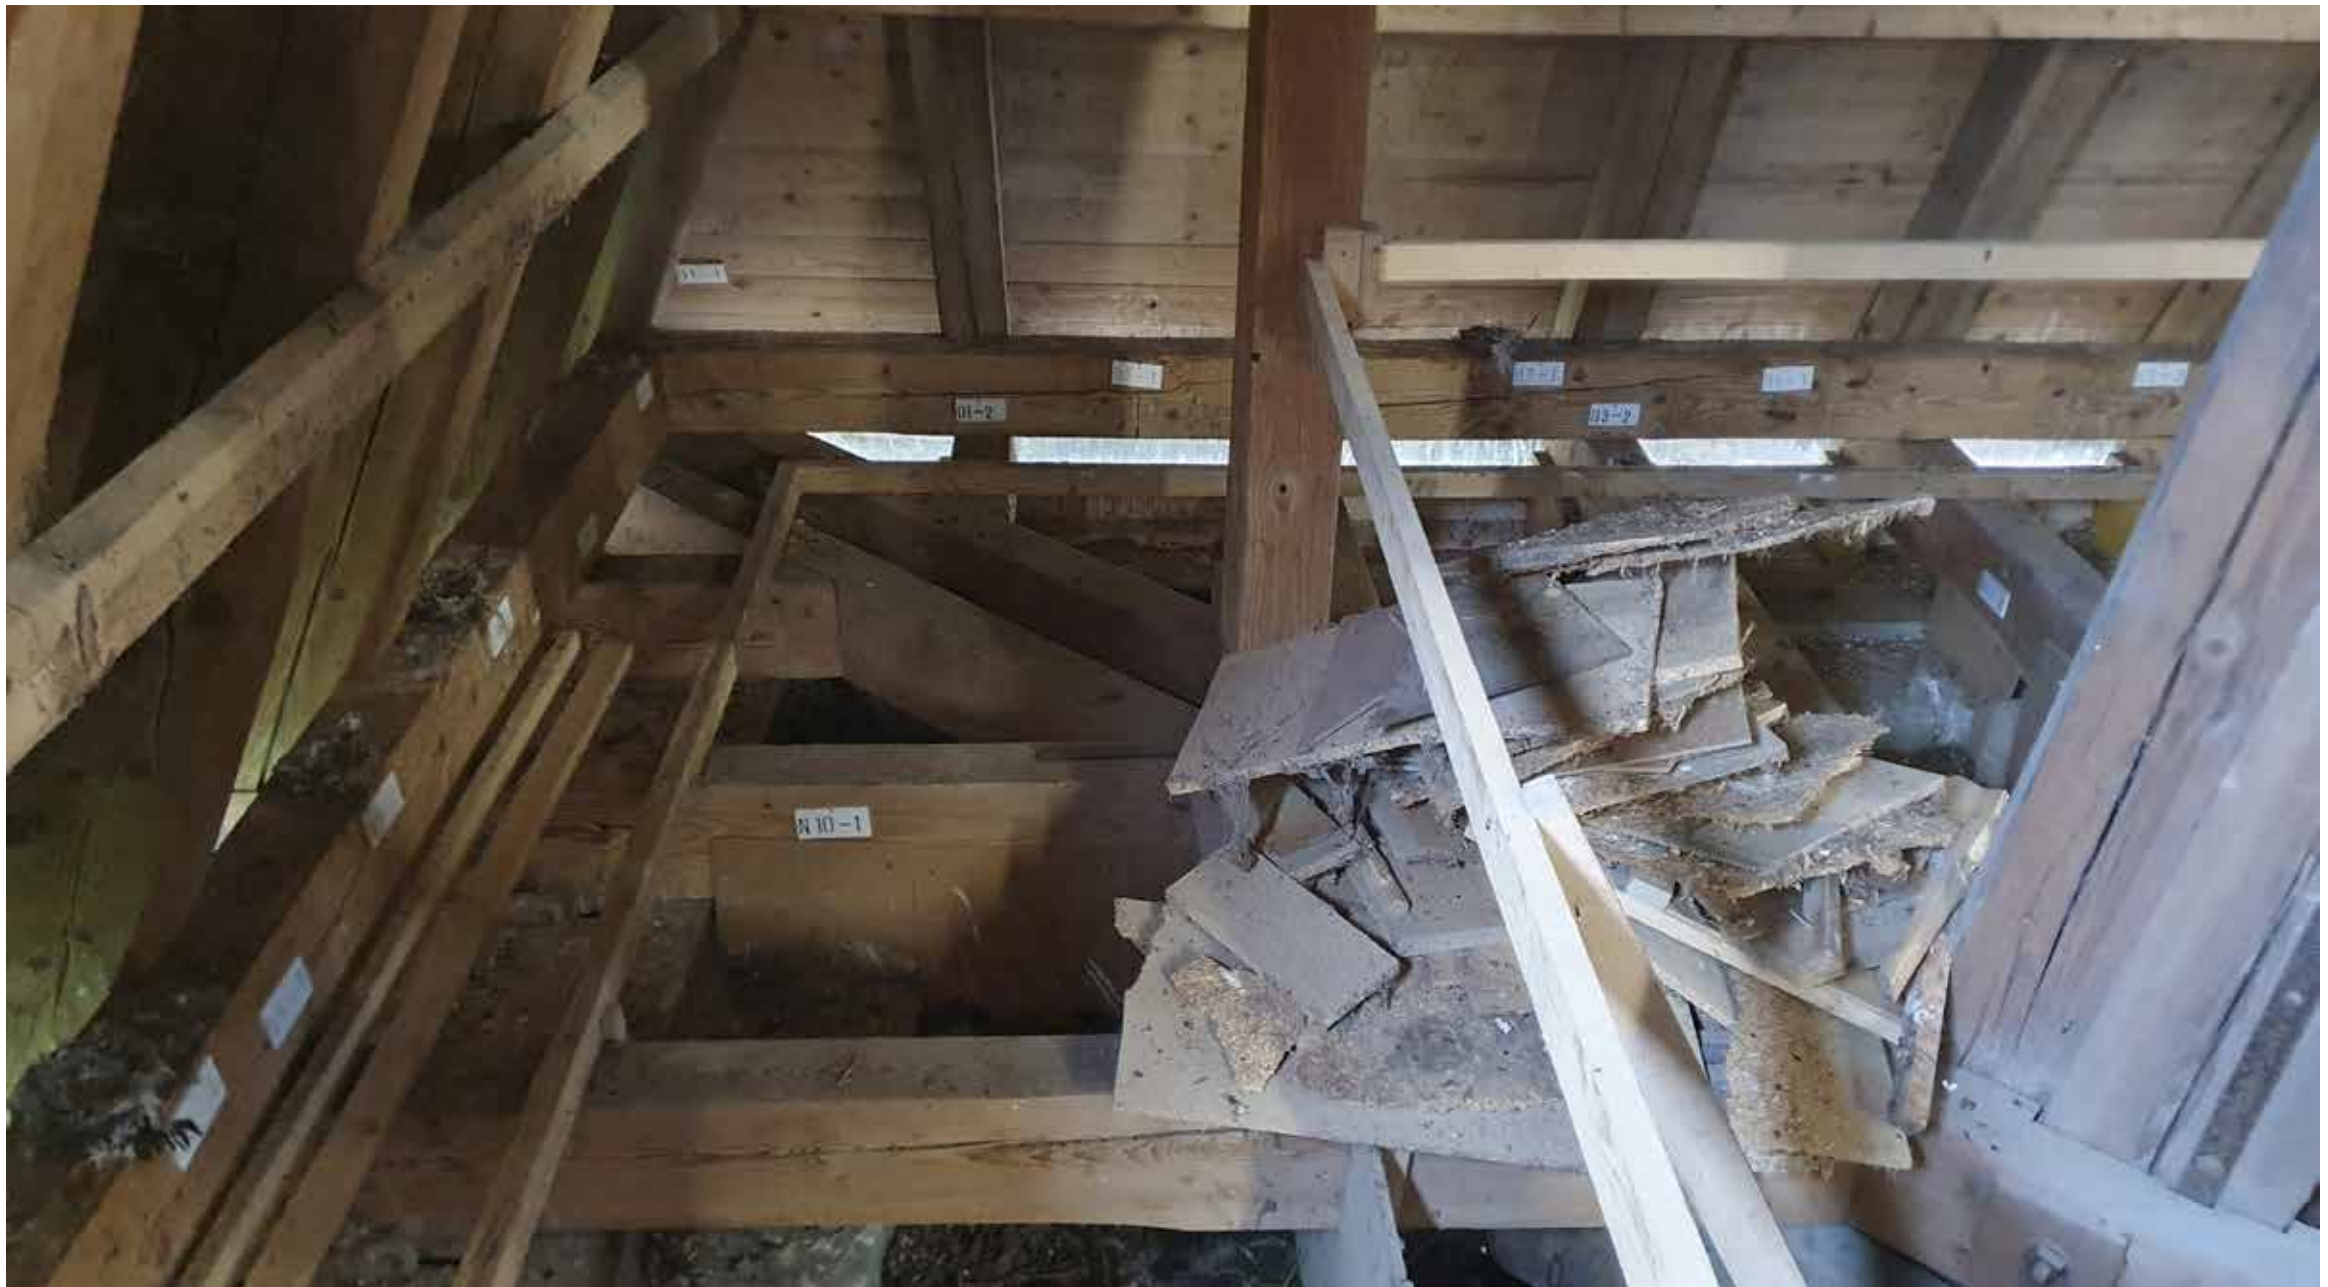
Die Spanplatten sind brüchig und dreckig. Zum Teil ragen Nägel aus den herausgerissenen Platten. Im Hintergrund ist das durch die Einflugschlitze einfallende Licht sichtbar. Mit einer Breite von 6 cm war der Schlitz breit genug, dass sich die Dohlen in den Dachraum zwängten. Die Dohlen trugen enorm viel Nistmaterial in den Dachstock, rissen die Nester der Alpengler weg und verwendeten diese zum eigenen Nestbau. Die Verwüstung in der Kolonie war erheblich.

Als zweite Massnahme wurde die Breite des Einflugschlitzes, welcher rund um die Kirche hinter der Dachrinne angelegt ist, auf 48 mm verringert. Die Dohle ist nun aus dem Kirchturm verbannt. Seit Frühling 2024 sind am Gerüst an der Nordfassade des Schlosses 20 Dohlennistkästen montiert. Ab August stehen über 20 eingebaute Nistkästen unter dem Dach zur Verfügung.

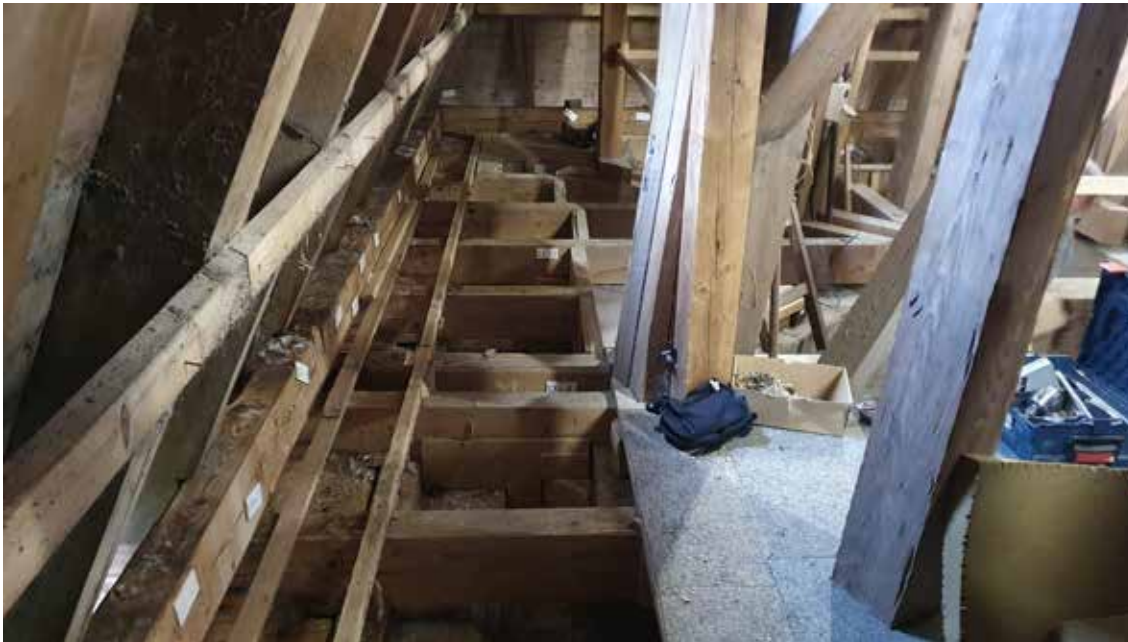
Viele Zwischenwände, Schrauben und Nägel müssen nach dem Ausbau der Wände und Platten noch entfernt werden. Die beiden massiven Querleisten von Paul Burri bleiben erhalten.

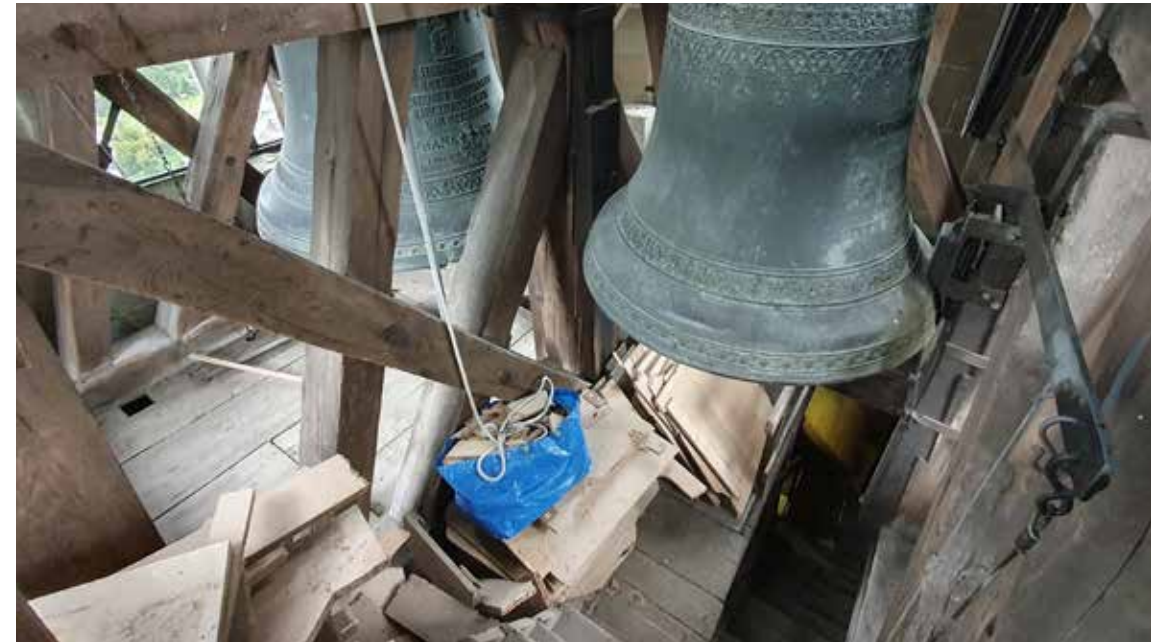
Am Montag Abend war die Mulde von Müller gefüllt. Das Hinunterwerfen der vielen Spanplatten beschädigte das Kirchenfenster und auch den Dachkännel. Zum Glück können die vier Glasscheiben ersetzt und der Dachkännel ausgebeult werden. Die Trefferquote in die Mulde war mässig. Viel Holz lag daneben – zum Teil weit daneben. Die Kehrriechtsäcke wurden auf dem Buckel nach unten getragen.

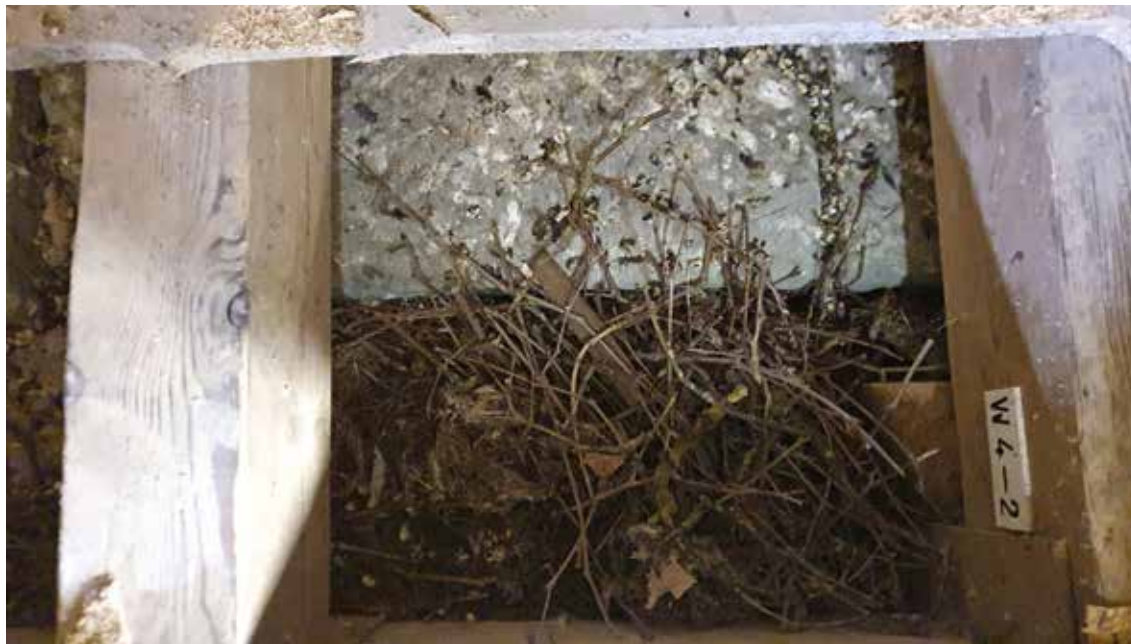
Die Sanierung erfolgt genau im richtigem Zeitpunkt. Die Dohlen haben sich durch den Einflugschlitz gezwängt und trugen viel Nistmaterial ein.

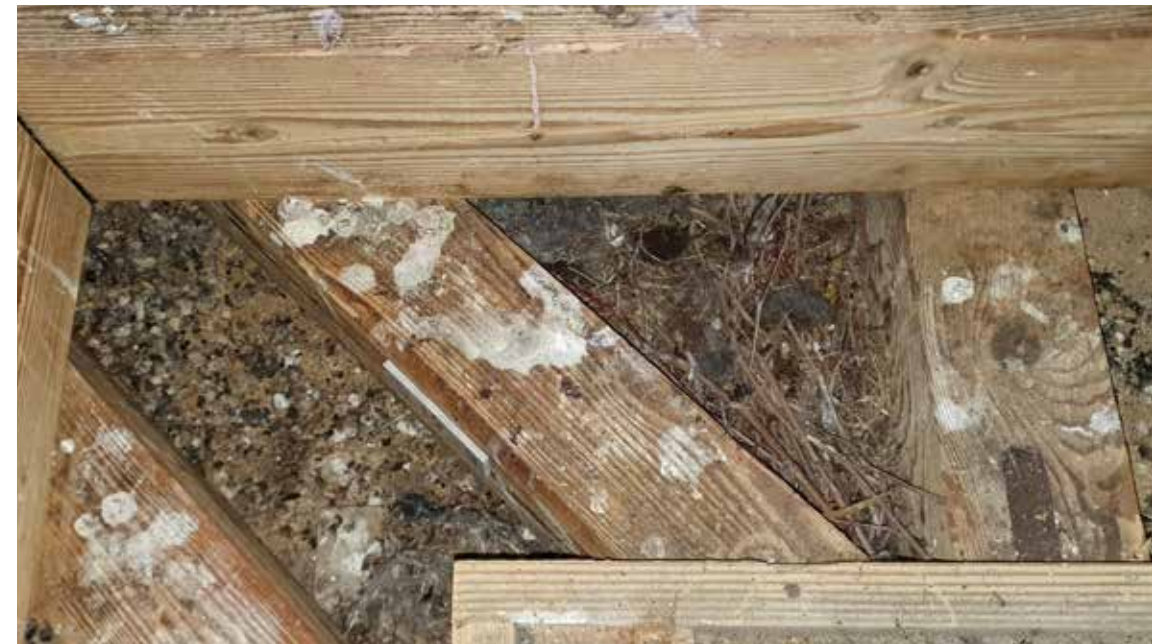
Neben dem üblichen Alpenseglerkot, kommt viel Nistmaterial der Dohle zum Vorschein.

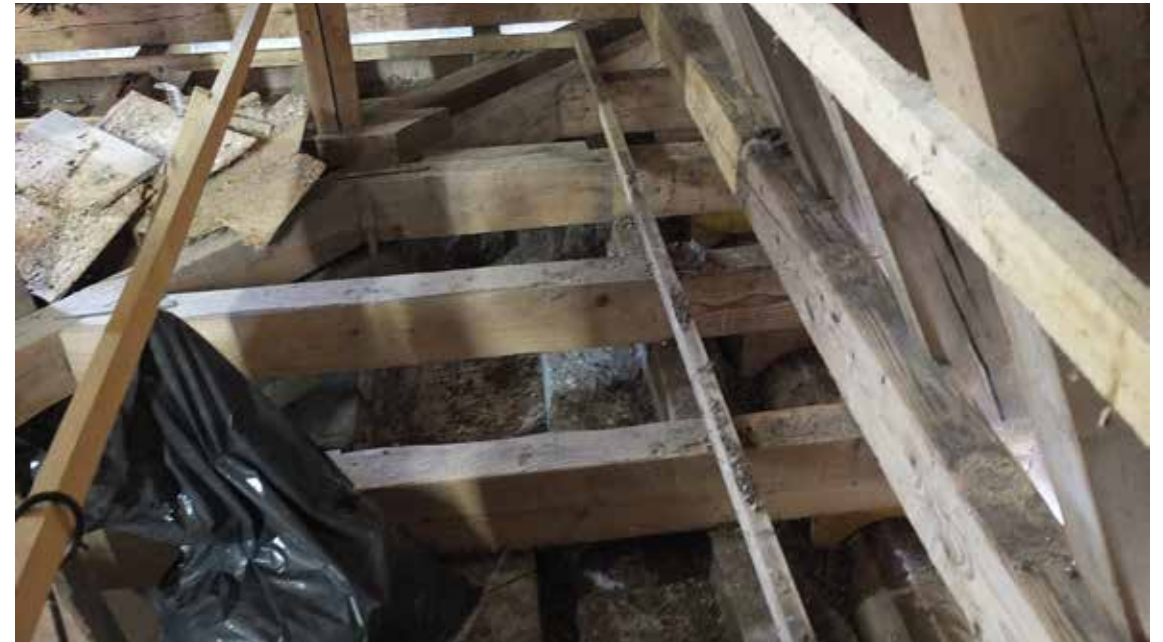
Unter den Brettern kommt Jahrzehnte alter Vogelkot und Staub zum Vorschein. Der Geissfuss versinkt im Dreck fast vollständig.

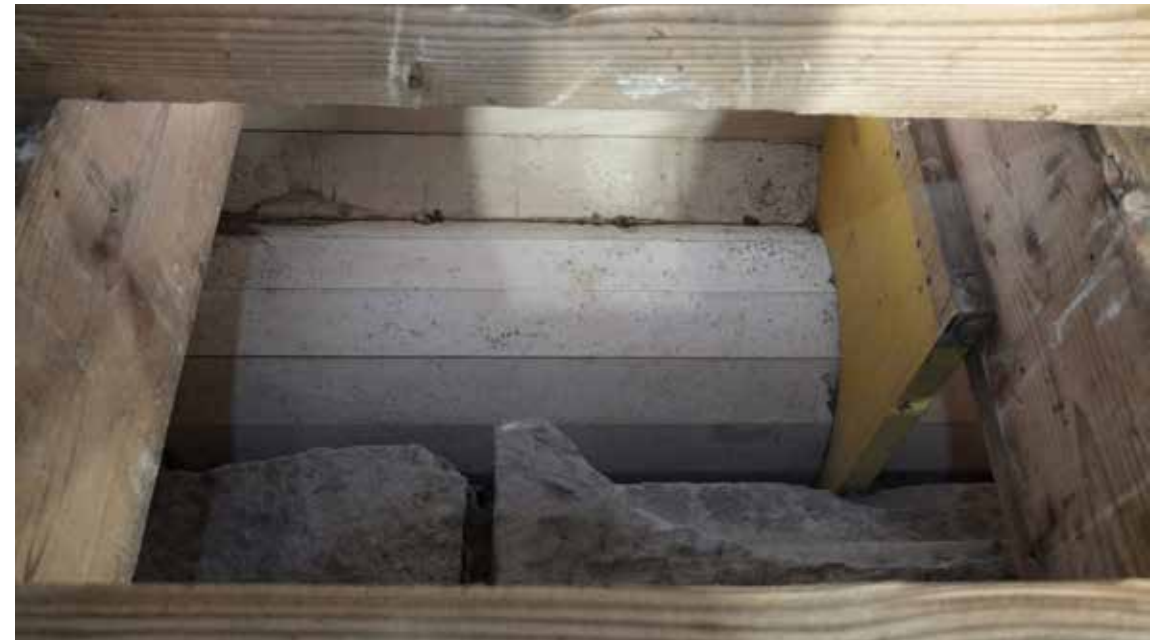
Nach dem Hinausschaufeln und Saugen des Drecks zwischen 40 Dachbalken, zeigt sich die Innenseite der Untersicht des Kirchendachs mit sichtbarer Mauerkrone.

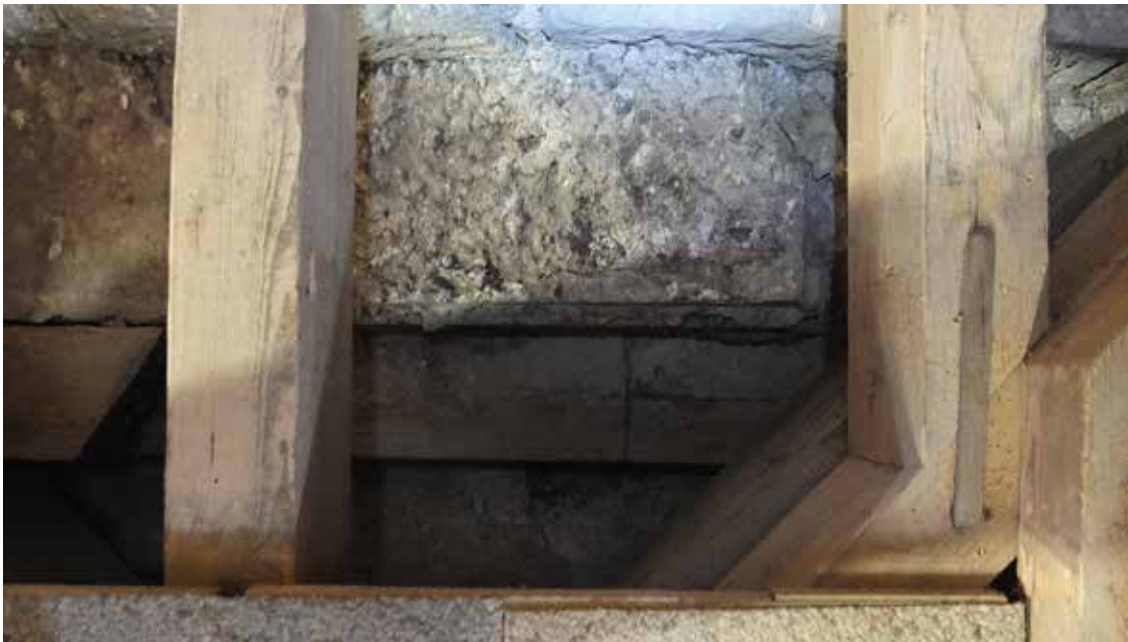
Zukünftig werden die Vögel nicht mehr auf dem Mauerwerk brüten. Die jährliche Reinigungsarbeit wird dadurch massiv vereinfacht.

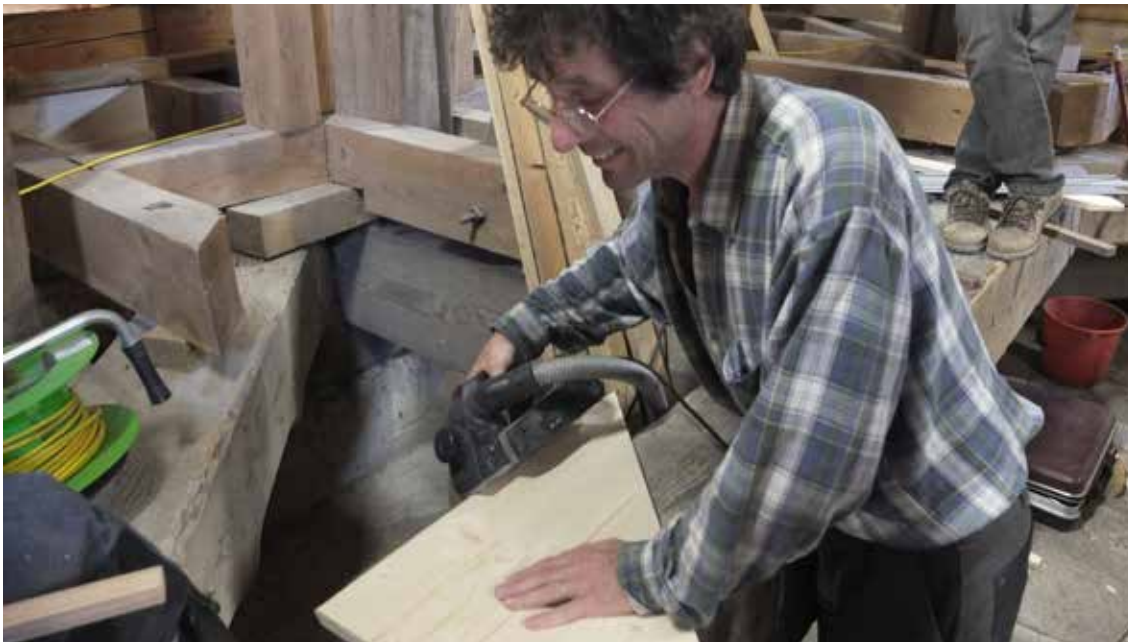
Tisu bearbeitet ein Eckelement. Es wird wie alle anderen Bretter angeschrägt und gerundet.

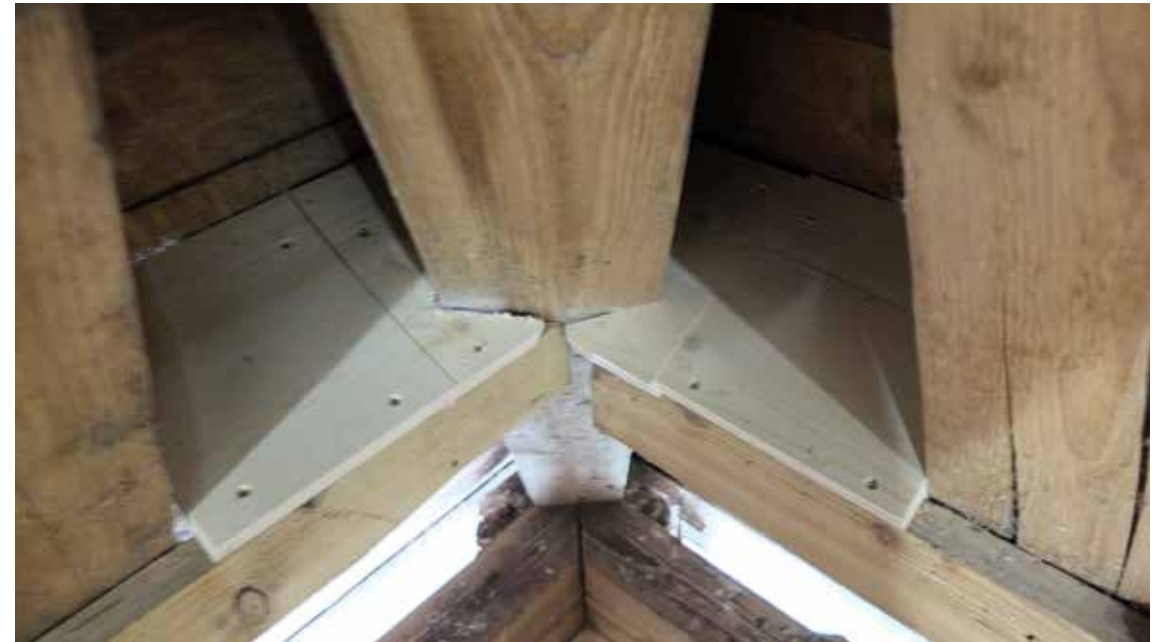
Das Anpassen und Einfügen der Deckbretter in der Ecke ist etwas kompliziert.

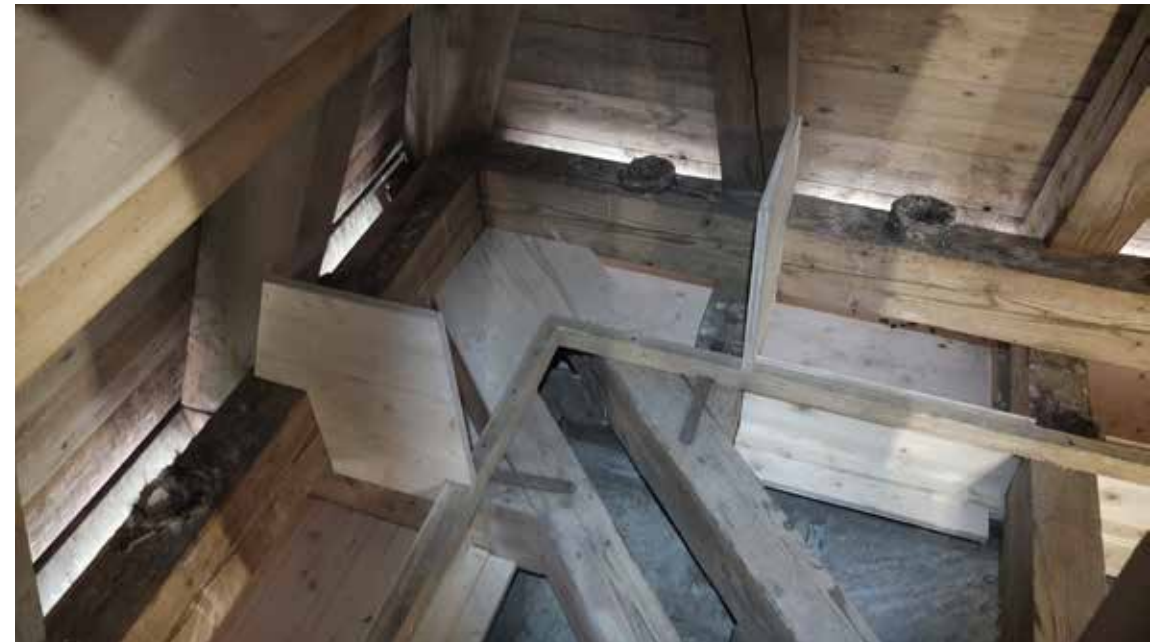
...und die jährliche Reinigung wird in den schwer zugänglichen Bereichen nicht mehr nötig sein und führt zu einer grossen Verbesserung der Hygiene. Auf dem Bild sind die Seitenwände zu sehen, welche die Brutnischen in den Ecken abtrennen.

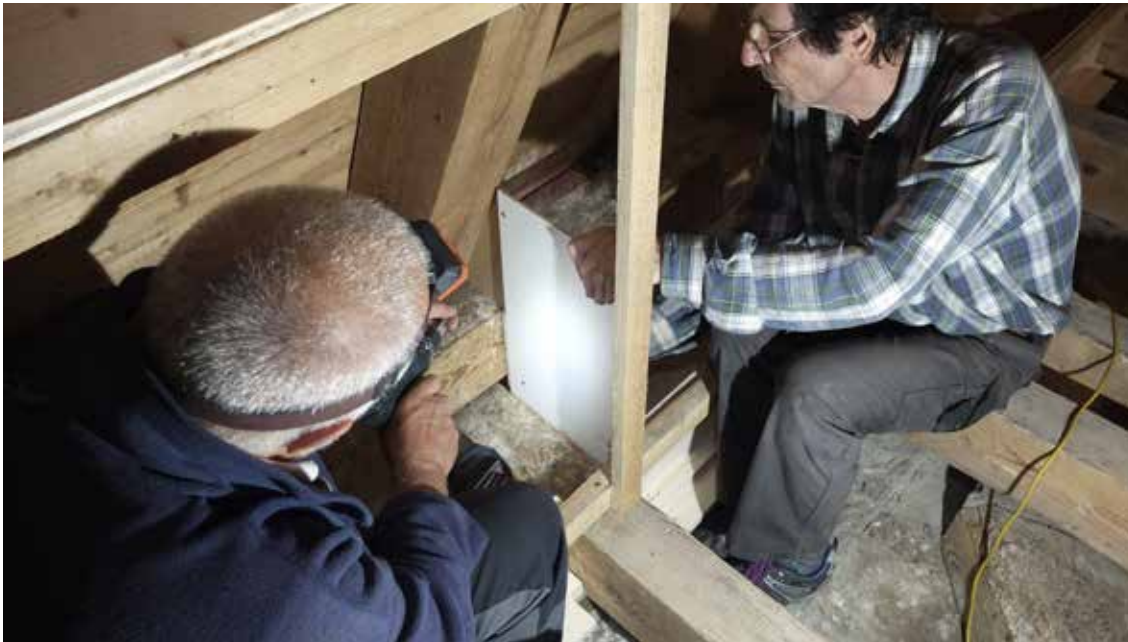
Mit einer mobilen, stetig angepassten Lehre, werden die Seitenwände auf die vorgegebene Situation vor Ort zugeschnitten.

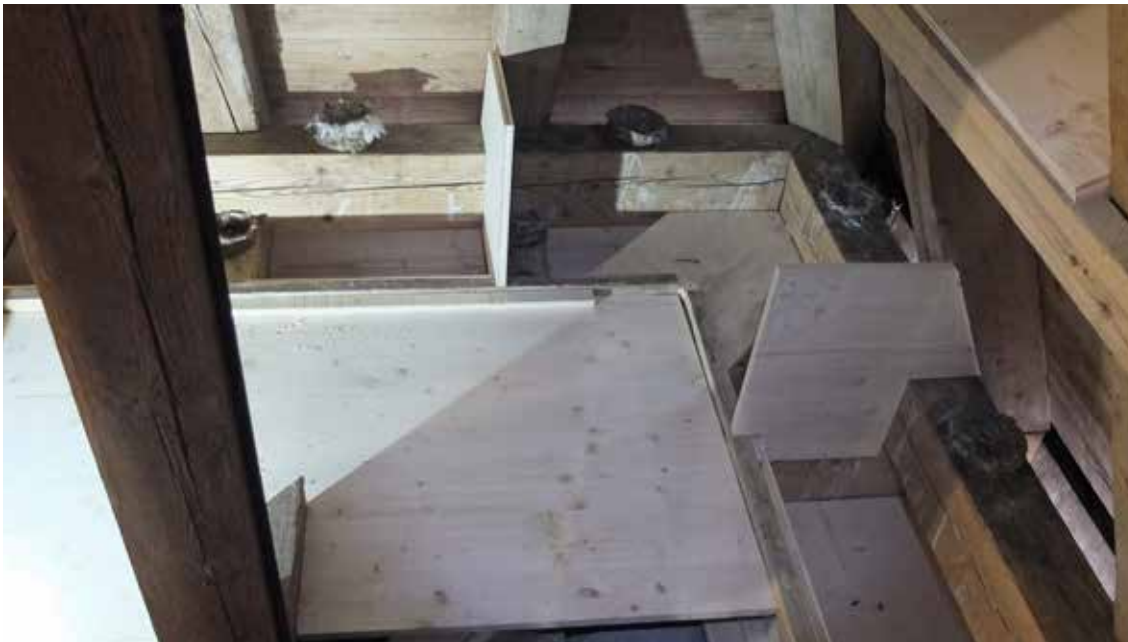
Die begehbare Galerie wird verlegt. Während dieser Arbeit klebe ich über 40 gesammelte, herumliegende Alpensegler-Nester wieder auf die Balken.

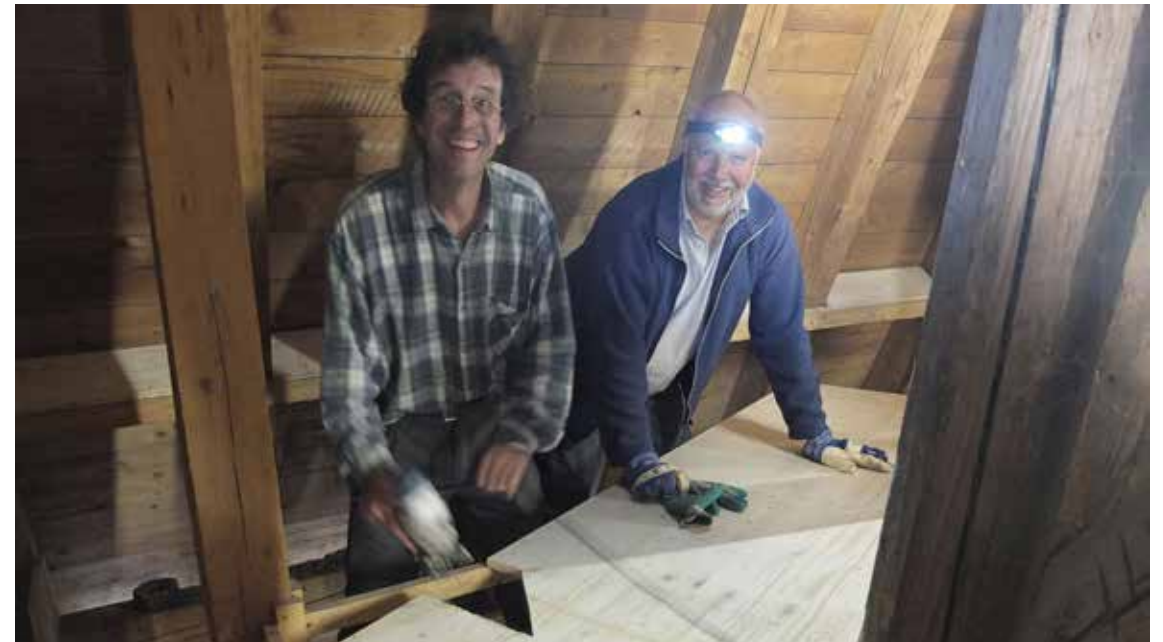
Anpassungsarbeiten mit der Sticksäge. Die Arbeitsmoral und die Stimmung ist sehr gut.

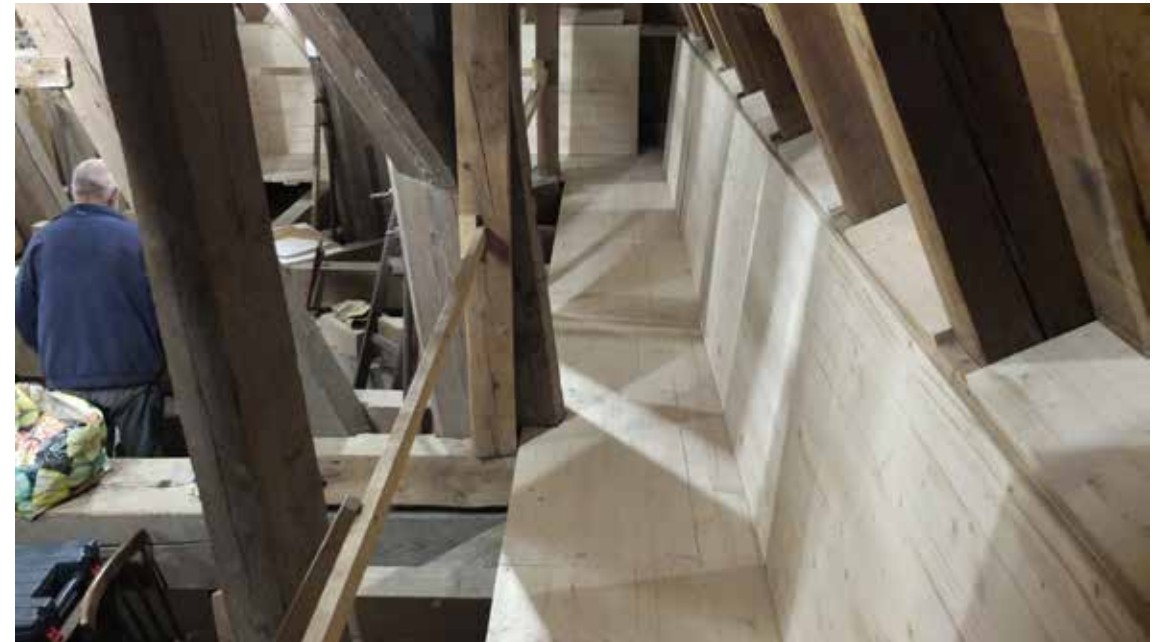
Nun werden die auf Mass zugeschnittenen und nummerierten Stellwände provisorisch hingestellt. Noch immer werden wir von jungen Alpenseglern besucht, welche die Nacht im Kirchturm verbringen.

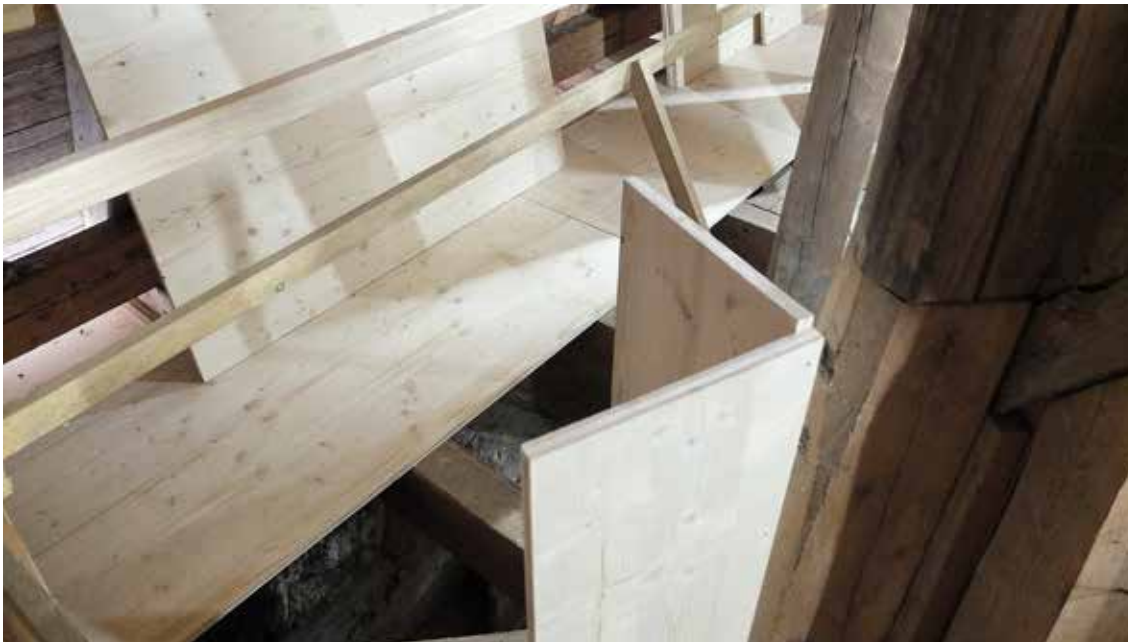
So langsam nimmt die neue Einrichtung Form an. Im Vordergrund steht ein Eckelement der Stellwand.

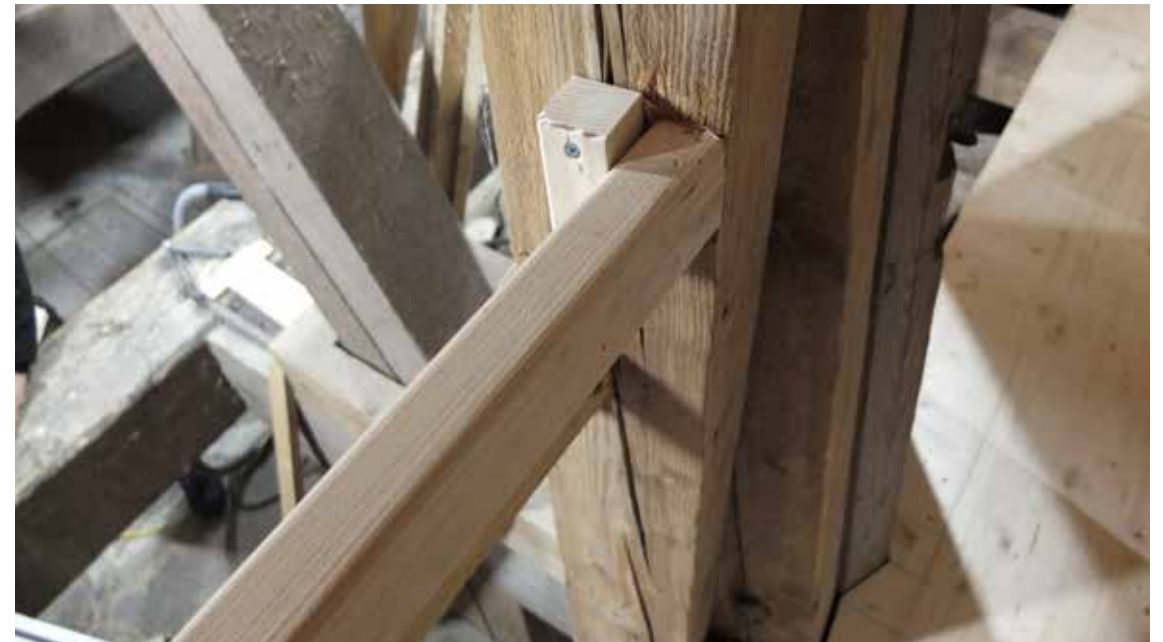
Daniel und Christine Heppler stellen massive Dachlatten zur Verfügung. Diese werden von Tisu gehobelt und wir erhalten ein neues, sicheres Geländer rund um die Galerie.

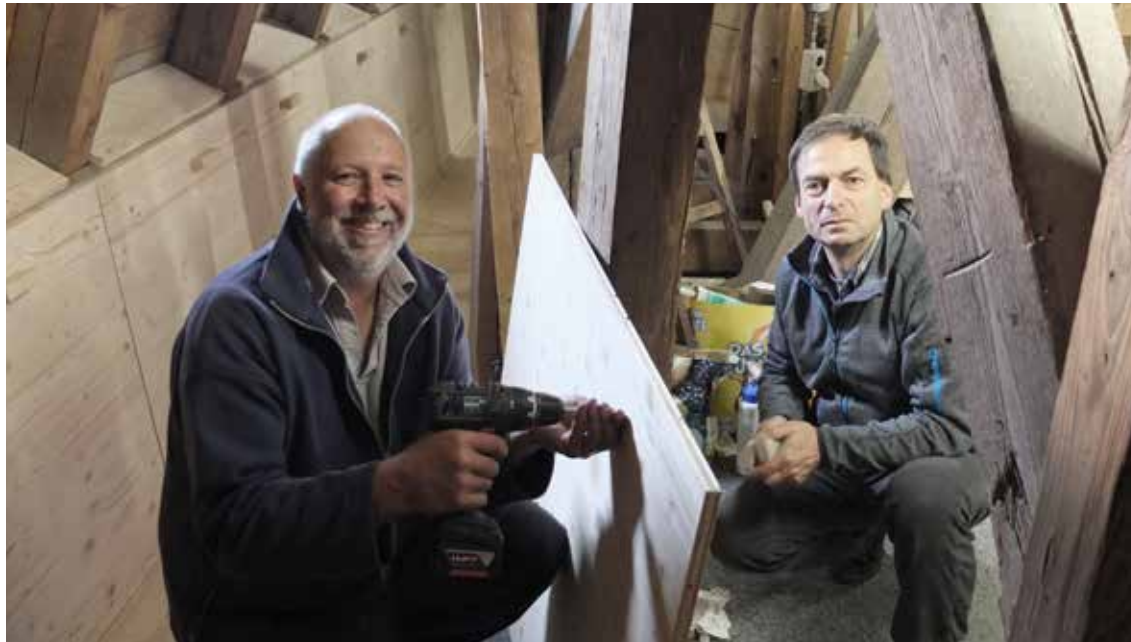
Claudio und Daniel montieren bei insgesamt 24 Stellwänden Handgriffe.

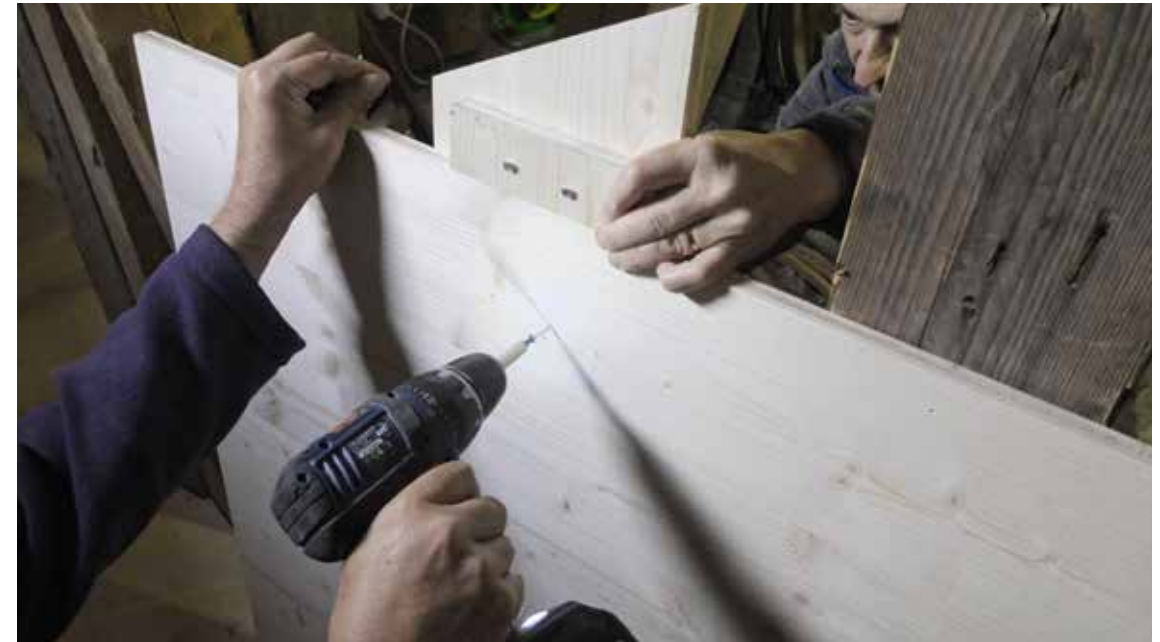
Mit einer selbstangefertigten Lehre werden alle Handgriffe präzise in die Mitte und auf stets gleicher Höhe der jeweiligen Stellwand geschraubt und geleimt.

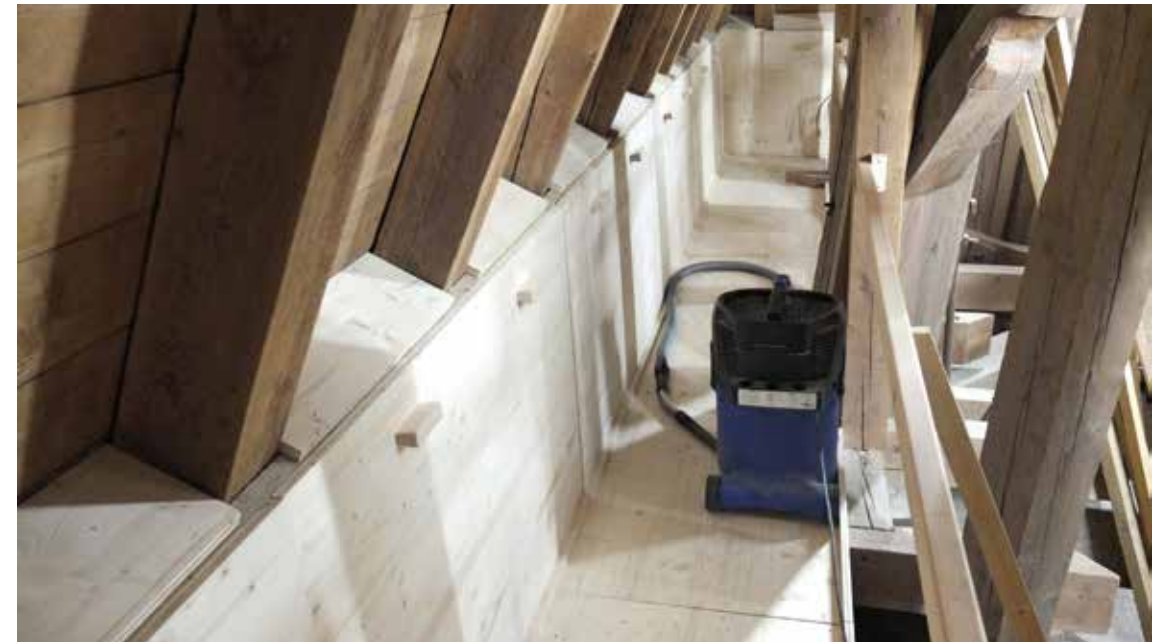
Noch fehlen die Kistenverschlüsse. Mit vorsichtiger Schätzung dürften in der neuen Einrichtung um die 70 bis 80 Brutpaare Platz finden. Die Endreinigung mit dem Staubsauger gehört bereits zum Finish.
