# Sanierung/Neubau Einrichtung Alpensegler-Kolonie Kirchturm Burgdorf

September / Oktober 2024

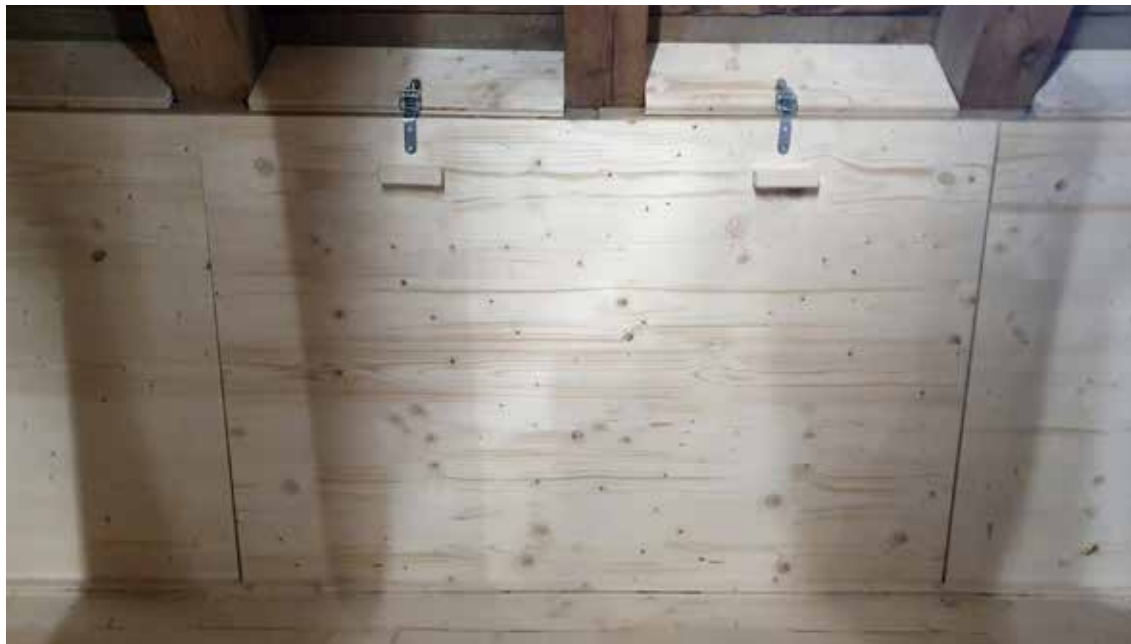
Die erste Stellwand mit Griffe und Kistenverschlüsse ist fertig.

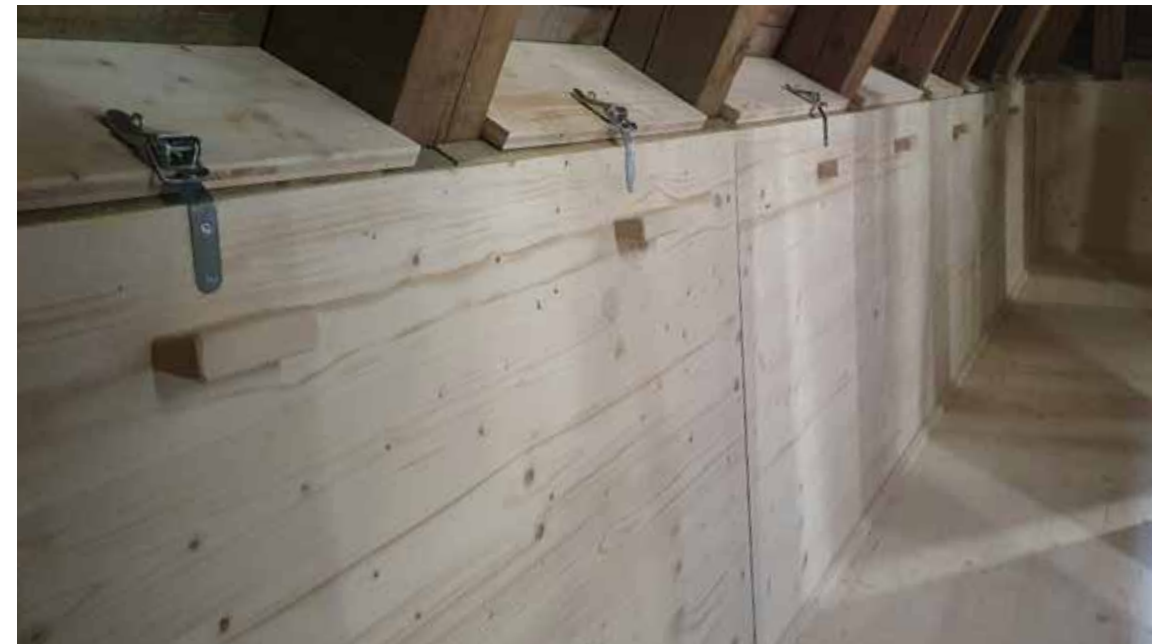
Noch sind nicht alle Kistenverschlüsse geliefert.

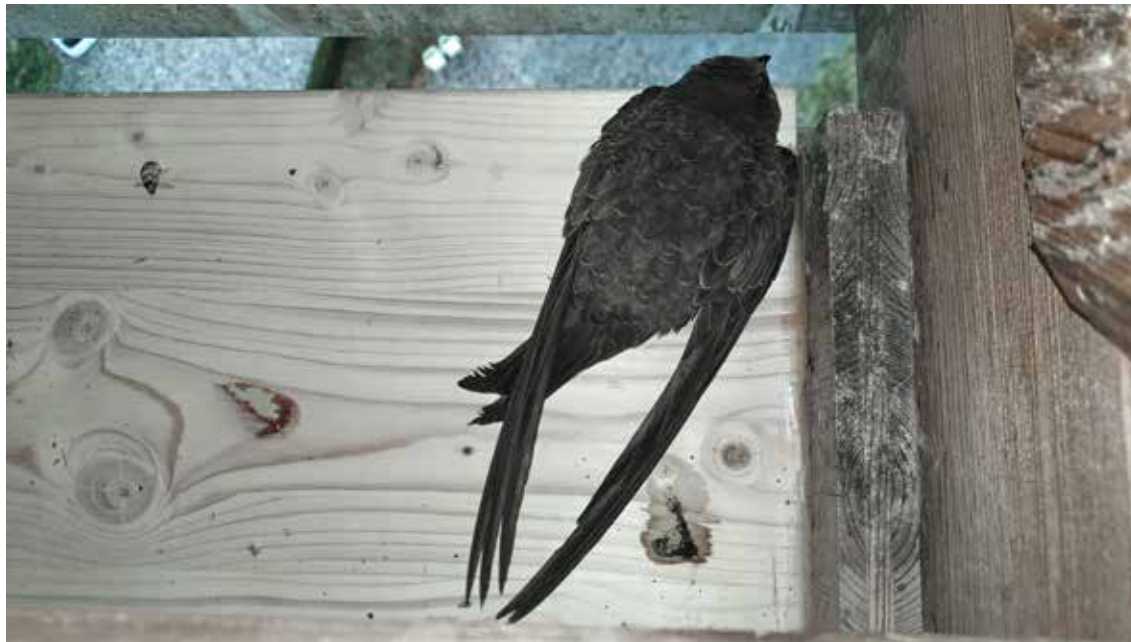
Bei letzten Arbeiten fliegt noch ein junger Alpensegler in die neue Brutnische und schaut uns entspannt zu. Die Alpensegler schaffen den schmalen Einflugschlitz und die neuen Bretter werden bereits wieder mit Vogelkot markiert.
